Rapport de contrôle d'installations électriques à basse tension et à très basse tension

Exemplaire GDPR REF: 106_2024-87309_D01:01

Date du contrôle	Agent visiteur	Type de contrôle
16/12/2024 (11:32 - 12:17)	Xavier Lepage	Visite de contrôle vente ancienne installation (8.4.2.) Dérogations applicables: Anciennes installations électriques domestiques (8.2.1.) Dérogations applicables: Installations électriques domestiques ancien RGIE (8.2.2.)

Données générales	
Adresse de l'installation	Avenue Baudouin Premier, 48 5004 Namen
Type de locaux	Installation domestique - maison
Nombre de tableau	1
Propriétaire gestionnaire ou exploitant	#######################################
Données du raccordement	
Code EAN / Nom du GRD	EAN: Non communiqué GRD:
Numéro de compteur	Compteur jour: 43230680
Index	Jour: 29887
Courant nominal de la protection de branchement	25A
Type de coupure générale	Teco
Câble compteur - tableau	VOB 4 x 10 mm ²

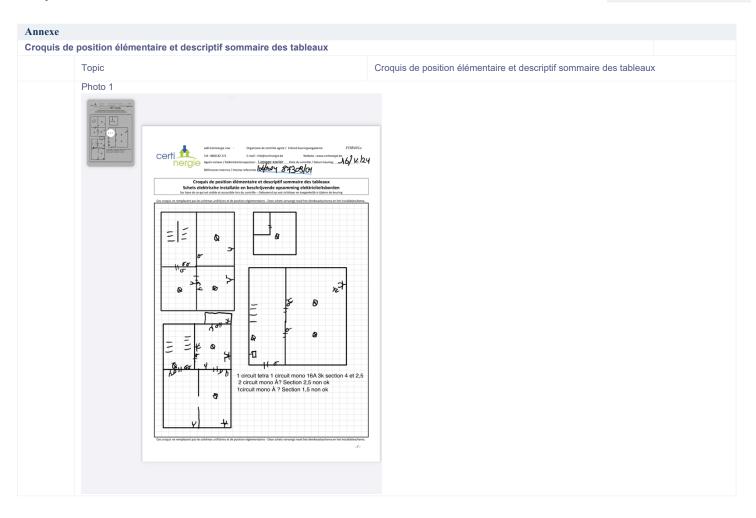
Contrôle tableau(x)				
Description du tableau électrique				
Description du tableau / Nom	Hall			
Possibilité de couper de courant	Oui			
Possibilité d'ouvrir le tableau ?	Oui			
Photo tableau démonté				
Nombre de circuits terminaux	5			
Plan et schéma				
Présence des plans et schémas ?	Non			
Conformité du tableau et des repérages				
Conformité du tableau et des repérages	Non			
Conformité de la protection contre les chocs électriques				
Contrôle des mesures de protection contre les chocs électriques par contacts directs	Ok			
Contrôle des mesures de protection contre les chocs électriques par contacts indirects	Pas ok			
Conformité des protections installées				
Adéquation entre les dispositifs de protection contre les surintensités installés et pontage interne	OK			
Adéquation entre les dispositifs de protection contre les surintensités installés et les sections des circuits respectifs qu'ils protègent	N.a.

Conformité des protections installées	Pas Ok			
Conformité des câbles et canalisations partants du tableau				
Conformité des câbles et canalisations partants du tableau	OK			
Mesure de l'isolement				
Valeur de la résistance d'isolement général (M Ω)	0,77			
Conformité de la valeur de la résistance d'isolement général (M Ω)	Oui			
Contrôle DPCDR				
Présence DPCDR de tête	Non			
Présence d'un DPCDR de tête en amont dans l'installation?	Non			
Présence DPCDR supp	Non			
Obligation d'avoir un DPCDR supp ?	Oui
